MODELLO GEOLOGICO DI SITO DI UN IMMOBILE
COLPITO DA DISSESTO IN C.DA LUISA, MARINEO (PA):
cause del dissesto, indagini in situ e soluzioni tecniche

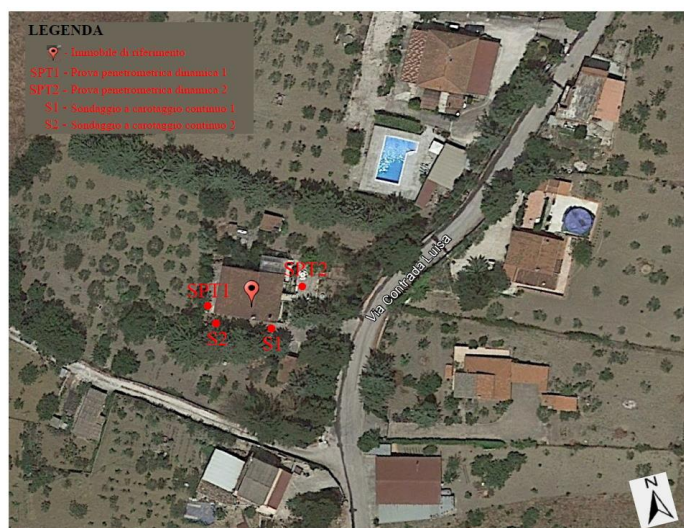
Durante lo studio è stata inoltre progettata una campagna di indagini dirette, con prove penetrometriche (SPT1-SPT2) e trivellazioni a carotaggio continuo (S1-S2) (Fig.1), che ha permesso la ricostruzione della stratigrafia del sito e la caratterizzazione geotecnica del sottosuolo.

Figura 1: Planimetria con ubicazione delle indagini effettuate.

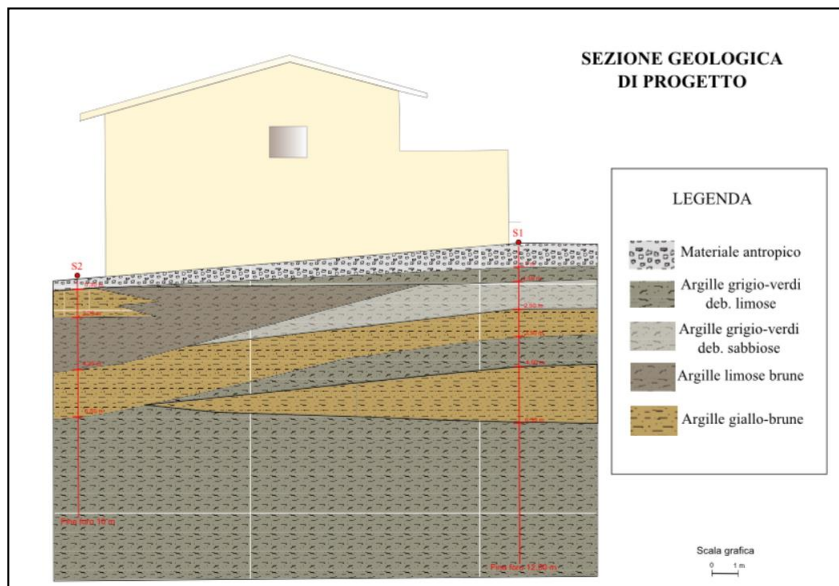
Figura 2: Modello geologico di sito.

Complessivamente, l'analisi dei dati acquisiti ha mostrato che le cause del fenomeno franoso possono essere ricollegate alla presenza di acqua nell'immediato sottosuolo e alle scarse caratteristiche geotecniche dei terreni fondazionali. Sulla base di questi elementi, si è proceduto con l'ipotizzare una serie di soluzioni tecniche adottabili, al fine di ridurre o eliminare del tutto il dissesto. Per annullare l'effetto legato alla sovrassaturazione delle acque e alle pressioni neutre (causa più plausibile delle condizioni di instabilità) è stata quindi realizzata una trincea drenante per l'allontanamento delle acque, interrompendo i flussi idrici sul piano di sedime e garantendo una prima sanificazione del sito in oggetto.

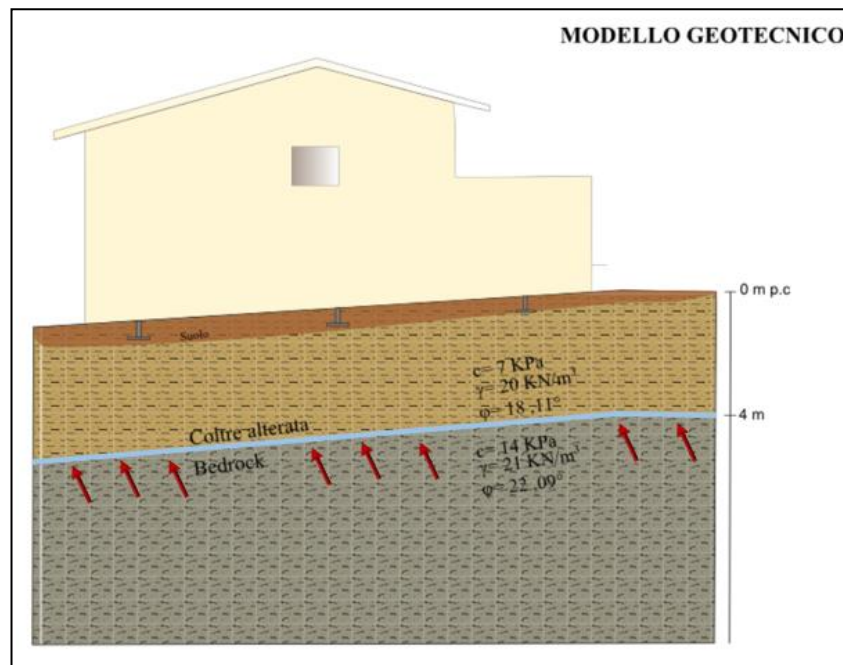
Figura 3: Modello geotecnico.
