INTERVENTI STRUTTURALI PER L'ADEGUAMENTO DEL TEATRO MASSIMO DI PALERMO

Key words: theatre, masonry, steel structures, renovation, seismic analysis.

Abstract. *This paper reports the building works developed during the upgrading of the Teatro Massimo Vittorio Emanuele in Palermo, in order to allow the technical requirements changed during the last century. A brief description of the building construction is presented. The works in the stage set, in the adjacent square towers, in the roof of the pronaos and in the dance hall under the dome are shown. Difficulties related to resistance of the stone walls and of the foundation soil and to the design of steel structures are analyzed, in relationship at the original solutions and at the proposed designs.*

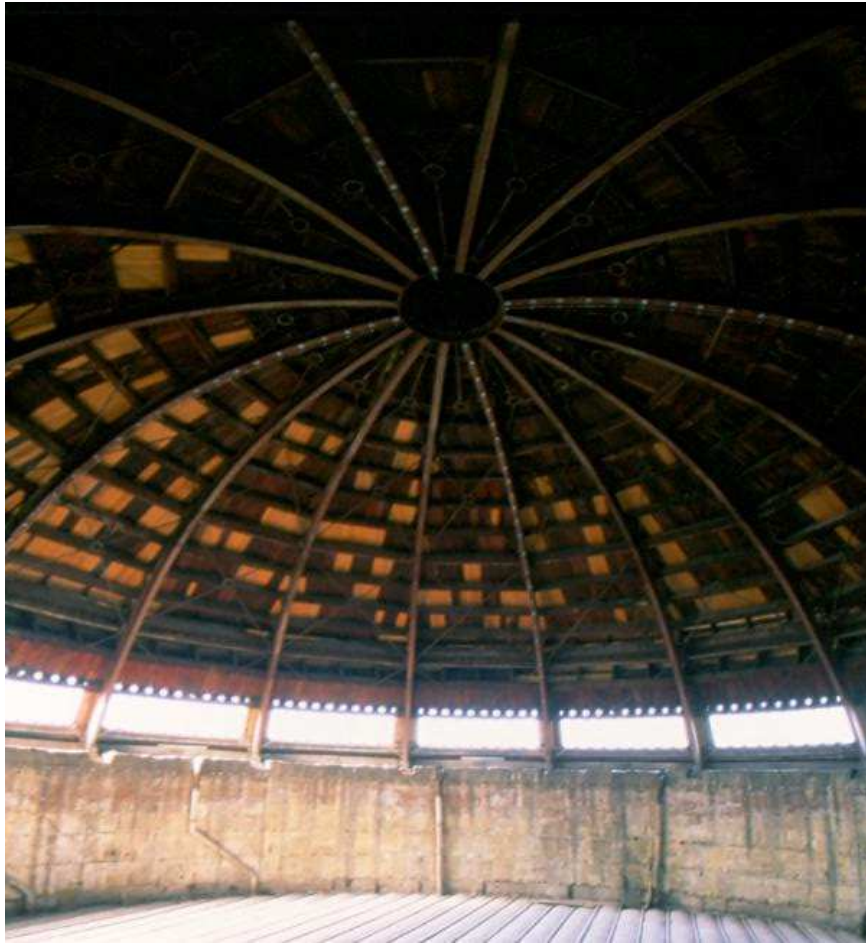
La cupola (figura 1) presenta diametro di 28.73 m e freccia di 8.22 m ed è costituita da sedici archi radiali, da cinque anelli poligonali e da centoventotto diagonali di controvento.

Il fiorone di coronamento, alto 7 m, avente peso di 9600 kg, è in bronzo con ossatura in ferro. Gli archi sono impostati su carrelli al fine di consentire le escursioni indotte dalle variazioni di temperatura. Ogni arco presenta sezione a doppio T, di altezza variabile, composta da lamiera ed angolari; le unioni correnti e di forza sono realizzate con chiodi aventi diametro di 15 mm. Gli anelli intermedi sono costituiti da angolari $78 \times 78 \times 13$ mm, mentre quelli estremi da ferri piatti. Le diagonali sono in tondo da 40 mm di diametro.

Figura 2: Strutture della cupola

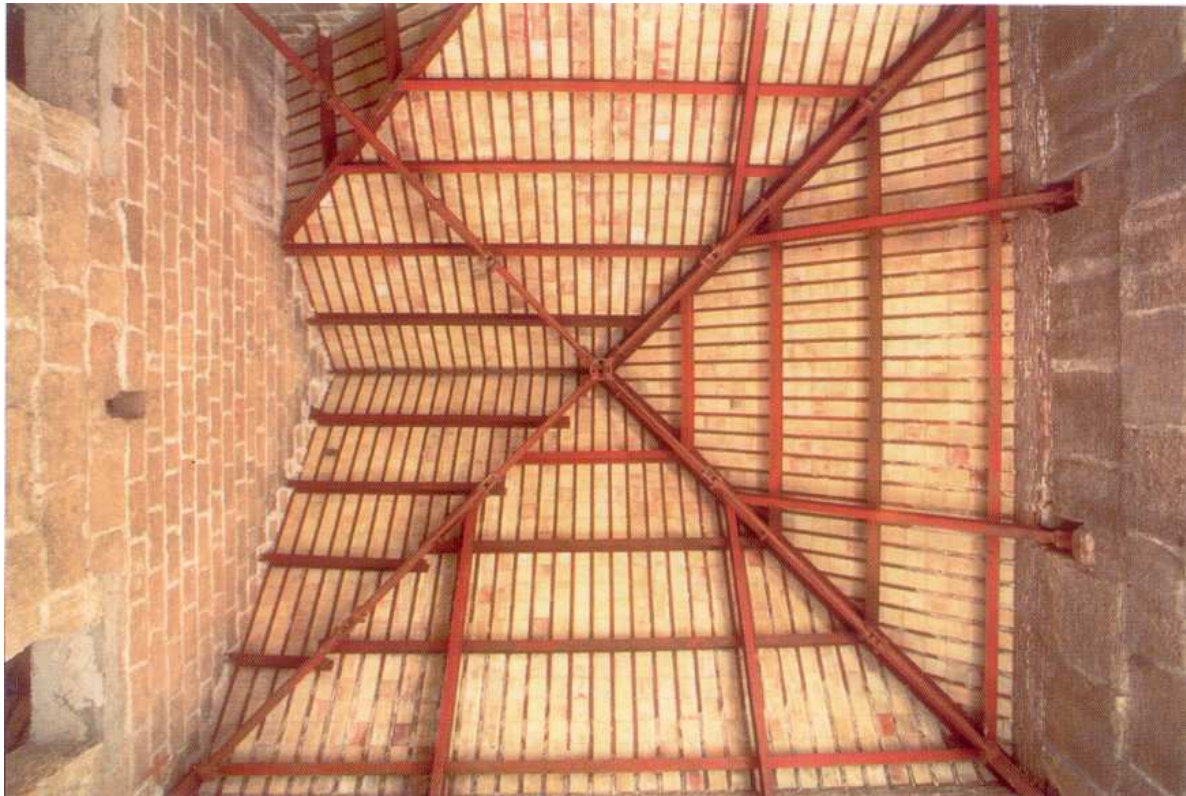
Il corpo Nord era caratterizzato dalla presenza della copertura e di un solaio a quota 8.66 m, mentre nel corpo sud era stato realizzato un secondo solaio. I nuovi impalcati (due per il corpo nord ed uno per quello sud) sono stati progettati seguendo la stessa concezione strutturale del Basile, disponendo una trave rompitratta in acciaio a sostegno di due campate in sistema misto acciaio-calcestruzzo, secondo le indicazioni di figura 6.

Le suddette campate sono realizzate con canali in lamiera grecata aventi altezza di 206 mm e spessore di 1.5 mm e soprastante getto di calcestruzzo avente spessore minimo di 65 mm, previa interposizione di rete elettrosaldata ϕ 6 con maglia quadrata di lato 150 mm, senza l'ausilio di puntelli intermedi.

Figura 6: Struttura della copertura dei corpi quadrangolari

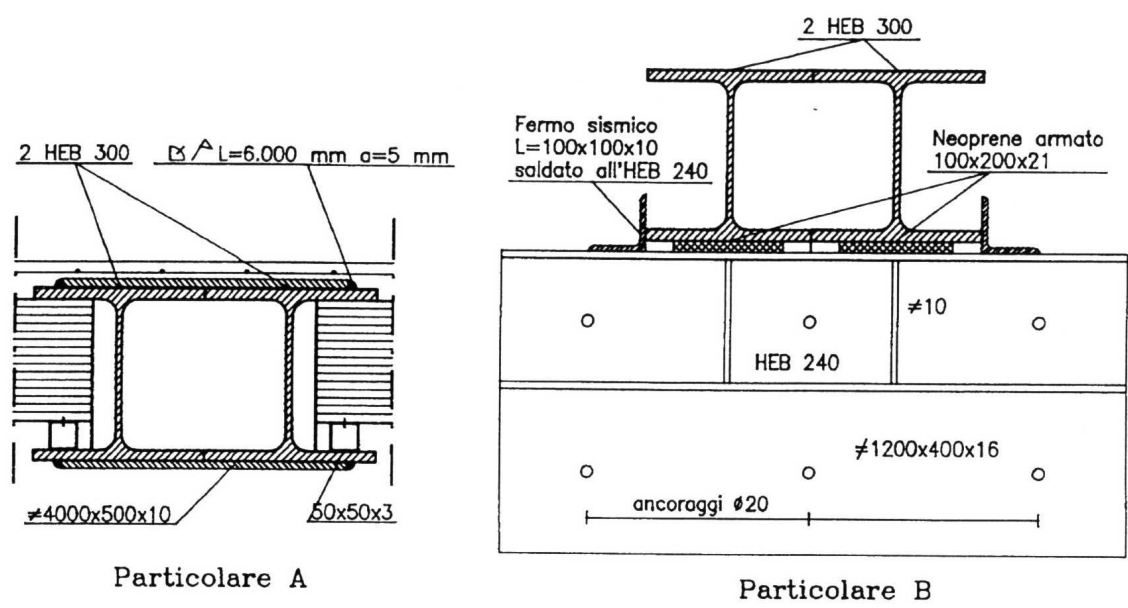
La trave centrale rompitratta, avente luce netta di 10.10 m, è stata realizzata utilizzando due profilati HEB 300. In considerazione delle difficoltà di movimentazione, detti profilati sono suddivisi in due tronchi da assemblare in opera per mezzo di piastre coprigiunto saldate con cordoni d'angolo, a completo ripristino della resistenza. L'appoggio è costituito da un profilato HEB 240 lungo 1200 mm, disposto trasversalmente alla trave, la quale trasmette una reazione di 200 kN ed induce una tensione locale di 0.7 MPa.

Figura 7: Nuovo impalcato in acciaio della torre Sud.

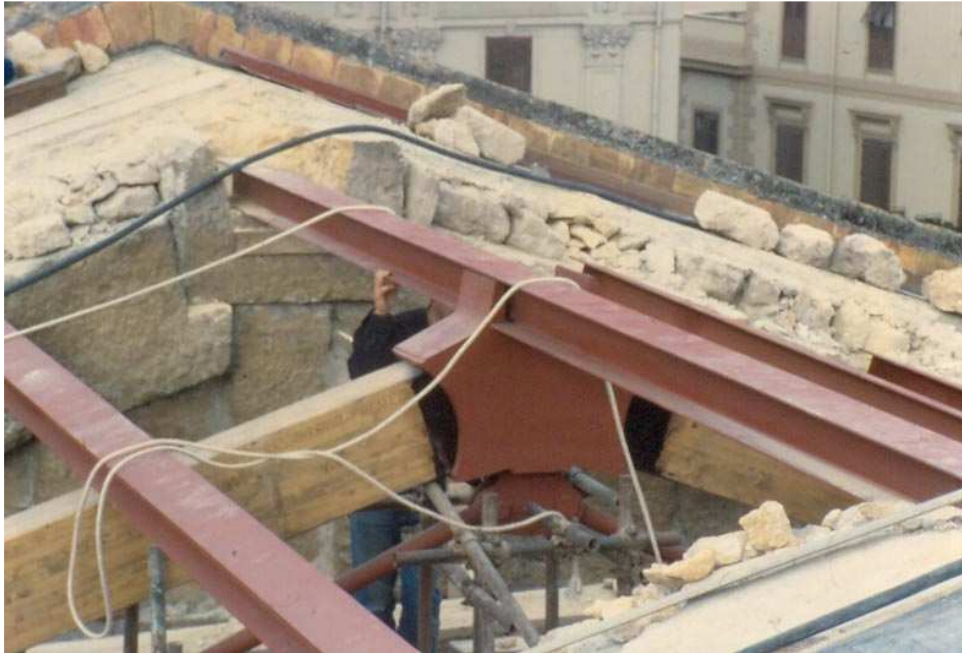
Inoltre si è proceduto al rifacimento della copertura del pronao, sostituendo i puntoni in legno della capriata centrale con nuovi elementi in legno lamellare e disponendo arcarecci in acciaio secondo le indicazioni di figura 8.

Figura 8: Strutture di copertura del pronao
